昇降機・遊戯施設定期検査業務基準書
196 ページから 198 ページを差し替えてご利用下さい。

(3) 主索又は鎖

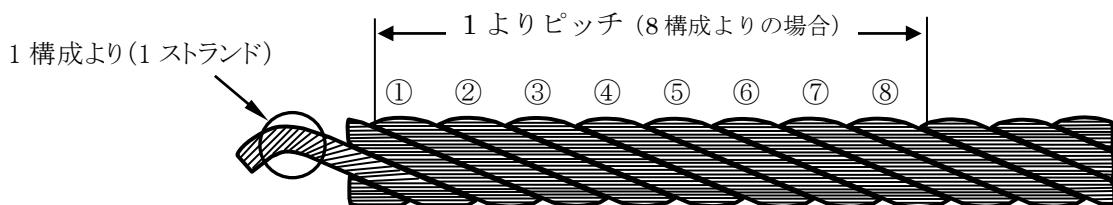
また、すべての主索において素線切れが無い場合の報告においては、判定結果を括弧内に記載し、「破断面積の元の素線」の記載は「70%超」、「70%以下」の両方とも取り消し線で抹消してください。

素線切れ	1よりピッチ内の 素線切れ数 本
最も摩損した主索の番号(素線切れなし)	
該当する素線切れ判定基準 (該当なし)	1構成より 1 ピッ チ内の最大の素線 切れ数 本
素線切れが生じた部分の断面積の割合 70%超 ・ 70%以下

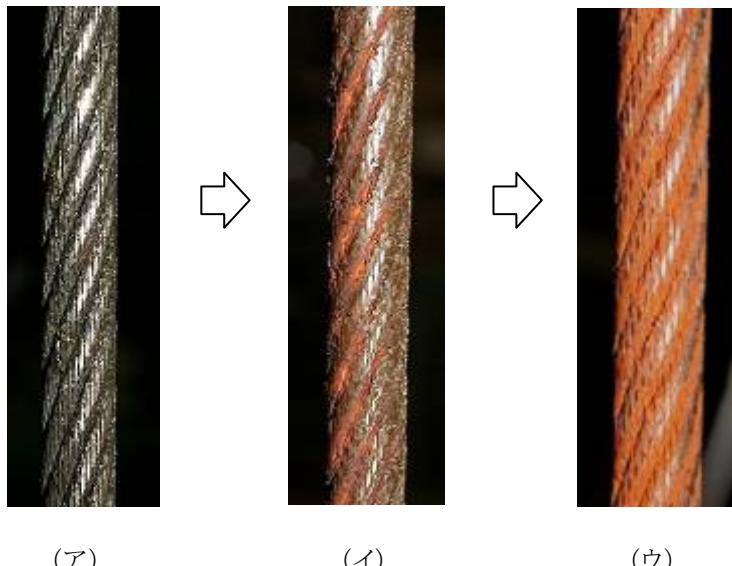
写真1 主索劣化が進行する状態の例

主索劣化が進行する状態の例を写真1に示します。写真1「主索劣化が進行する状態の例」で、(イ)、(ウ)は要重点点検と判定します。

<状態の説明>

(ア)ロープグリースが浸み出しストランドを潤滑している状態

錆びた摩耗粉により谷部が赤錆色に見える場合は、要重点点検と判定します。
